Fahrzeug-Typ: Omega		TECHNISCHE INFORMATION Adam Opel Aktiengesellschaft Rüsselsheim Kundendienst Produktinformation					TI-Nummer TI-C-32	Baugruppe N - 63
							Datum Januar 1987	
							Blatt 1 von 2	
Bereiche	Inhaber	KD-Leiter	Verkaufsleiter	Teile-Leiter	Gewährleistung	Meister	KD-Berater	Mechaniker
Sichtvermerk/Datum

Betrifft: Zentrale Türverriegelung

Fahrzeuge: Omega

Diese Technische Information enthält Hinweise zu Beanstandungen bei der Zentralen Türverriegelung.

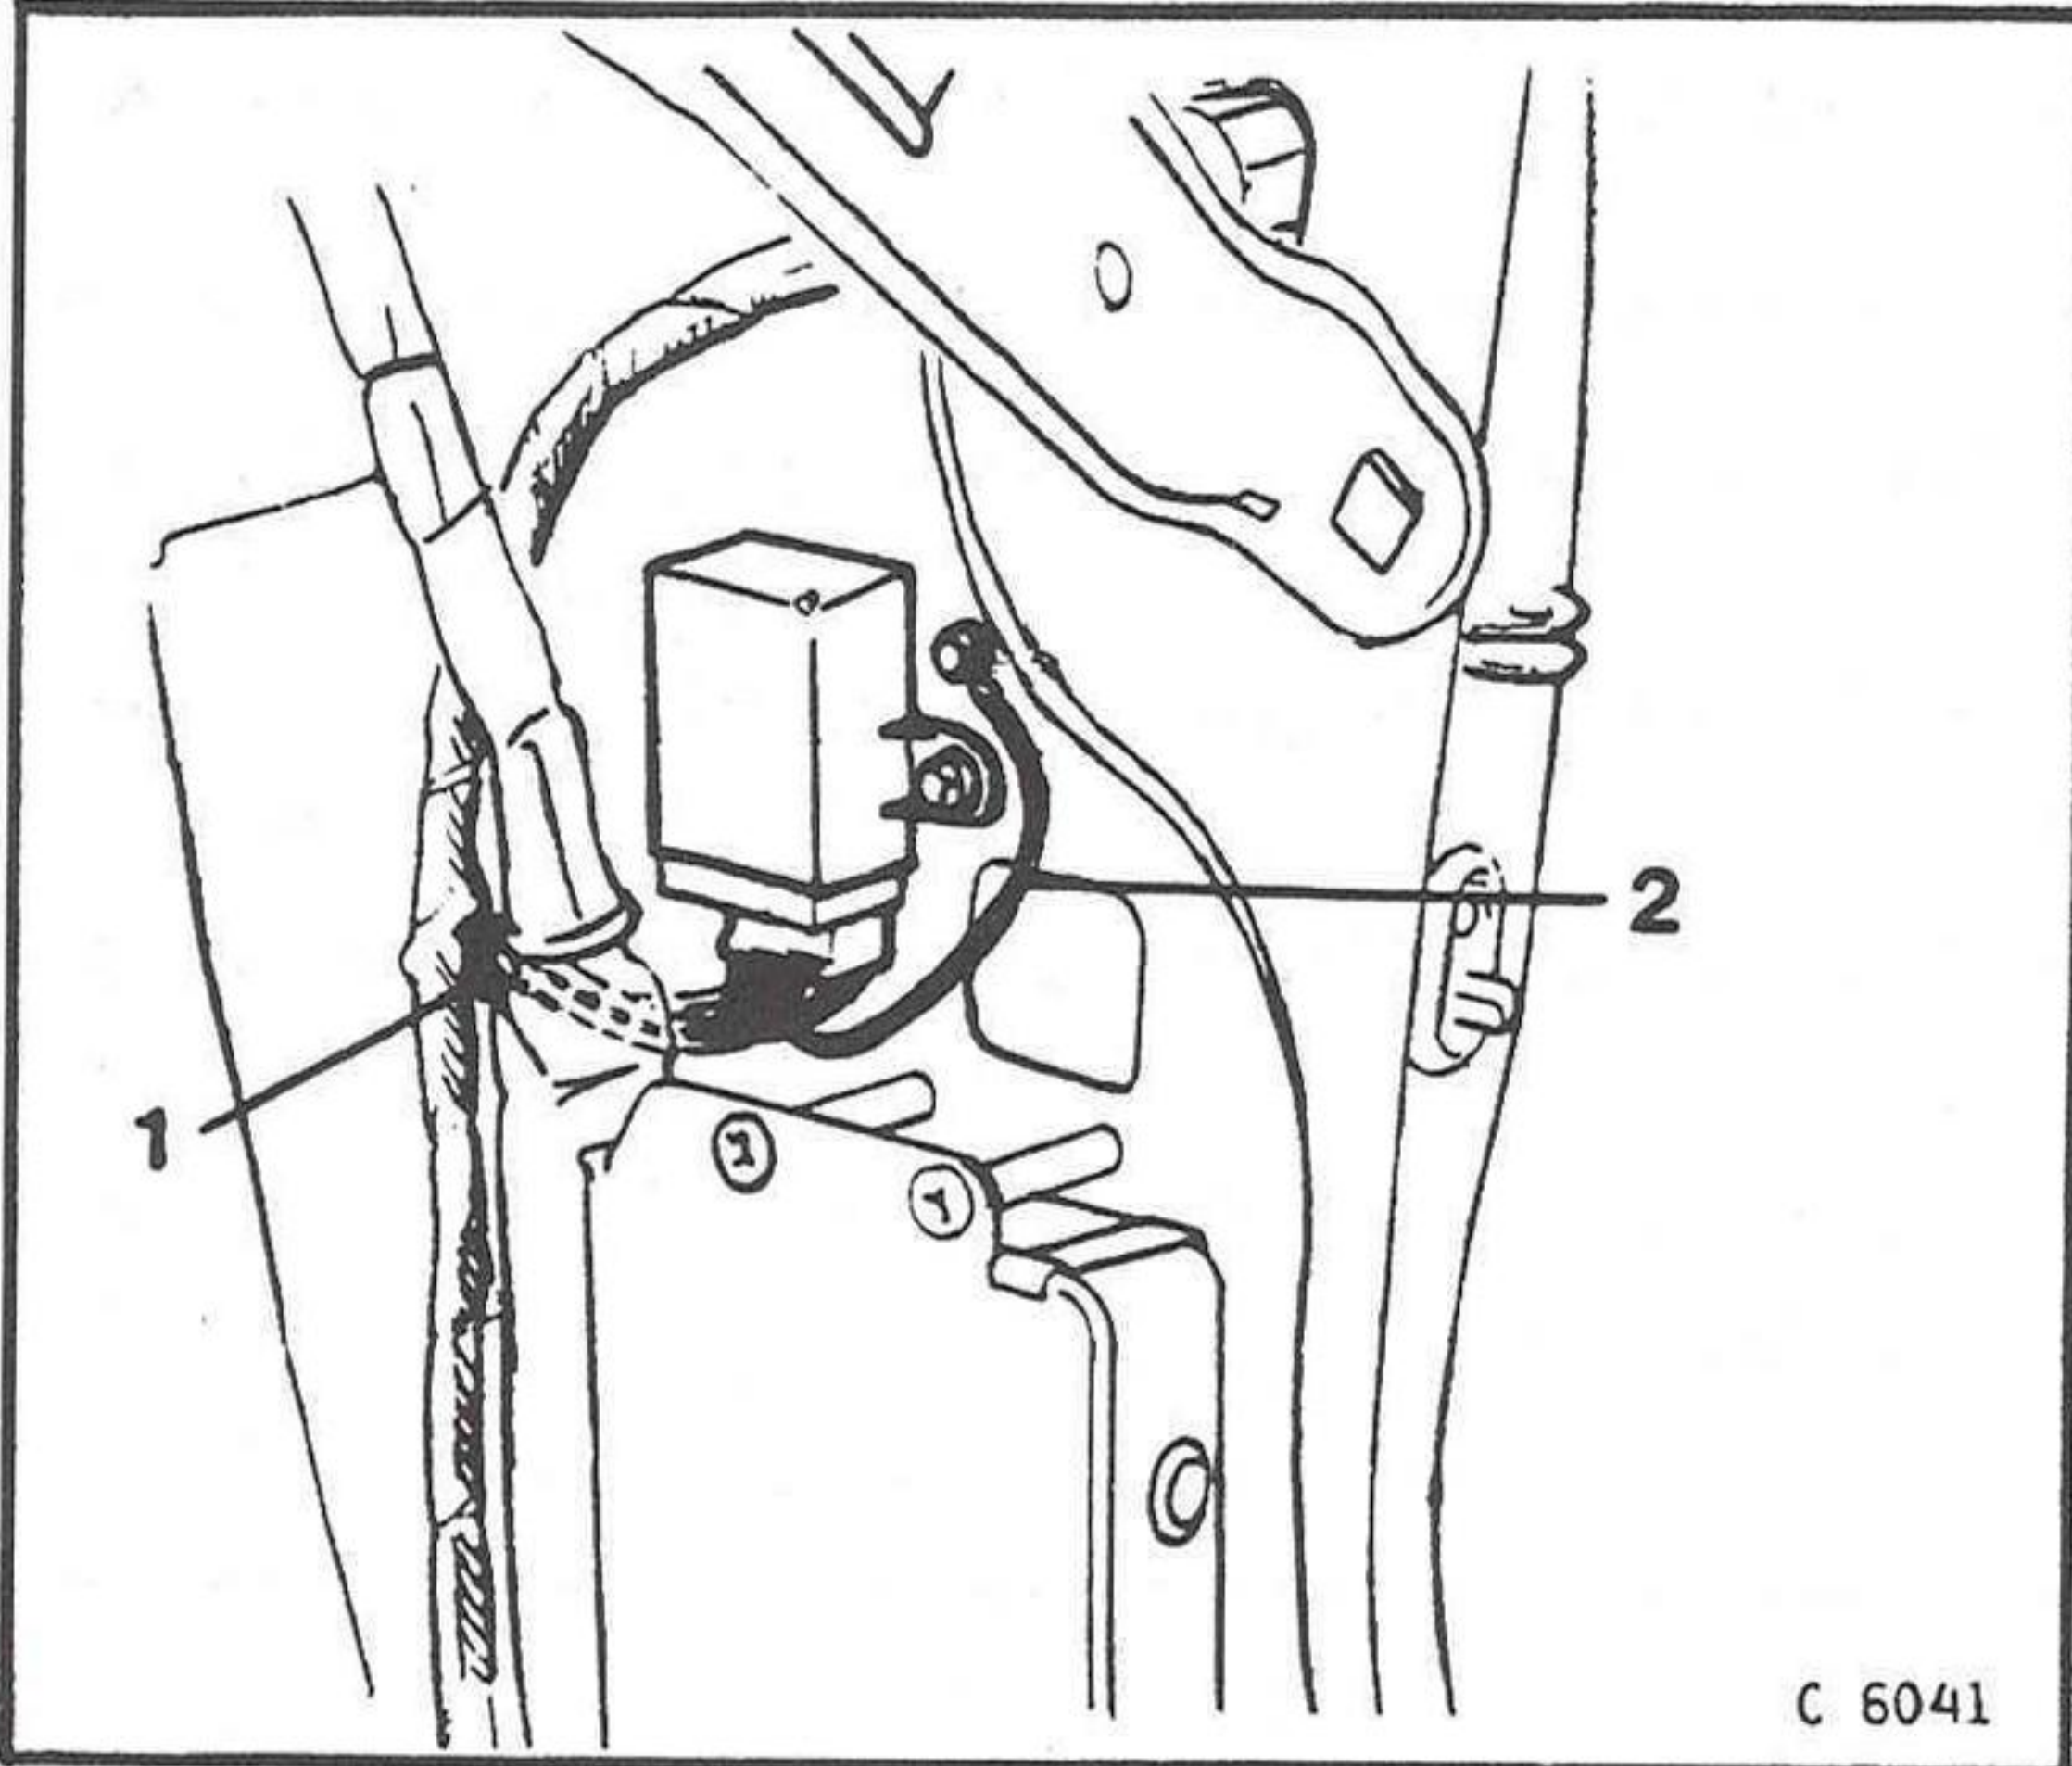
Beanstandung	Ursache	Abhilfe
<p>3. Sporadisch auftretendes Türschließen <u>während der Fahrt.</u></p>	<p>Ungenügende Masseverbindungen:</p> <p>a) am Steuergerät Zentrale Türverriegelung,</p> <p>b) am Stellmotor Kofferraumdeckel (nur Limousine).</p>	<p>Separate Masseanschlüsse für Steuergerät Zentrale Türverriegelung und Stellmotor-Kofferraumdeckel.</p> <p>a) Steuergerät Zentrale Türverriegelung:</p>

<p>1 Trennstelle 2 Neue Kabelverlegung</p> <ul style="list-style-type: none"> ● Braune Masseleitung zum Steuergerät an der angegebenen Stelle <u>durchtrennen.</u> ● Kabelöse an Masseleitung für Steuergerät anschlagen und an Karosserie mit Blechschaube und Zahnscheibe anschrauben. Hierzu vorhandenes Loch für Masse-Zusatzblinkleuchte verwenden. ● Am Kabelsatz verbleibendes Kabelende abisolieren.
