Fahrzeug-Typ: Omega/Carlton		<h1>TECHNISCHE INFORMATION</h1> <p>Adam Opel Aktiengesellschaft Rüsselsheim Kundendienst Produktinformation</p>					TI-Nummer TI-C-37	Baugruppe N - 65					
Bereiche							Inhaber	KD-Leiter	Verkaufsleiter	Teile-Leiter	Gewährleistung	Meister	Datum Februar 1987
Sichtvermerk/Datum													Blatt 1 von 1

1. Verlegung Kabelsatz Lenkung - nicht bei kippbarer Lenkung, bis Fzg.-Ident.-Nr. LLKG H1 079656
RLKG H1 074546
2. Verlegung Kabelsatz Motor (Otto-Motor) - nur bei RLKG, bis Fzg.-Ident.-Nr. H1 085514.

Omega/Carlton

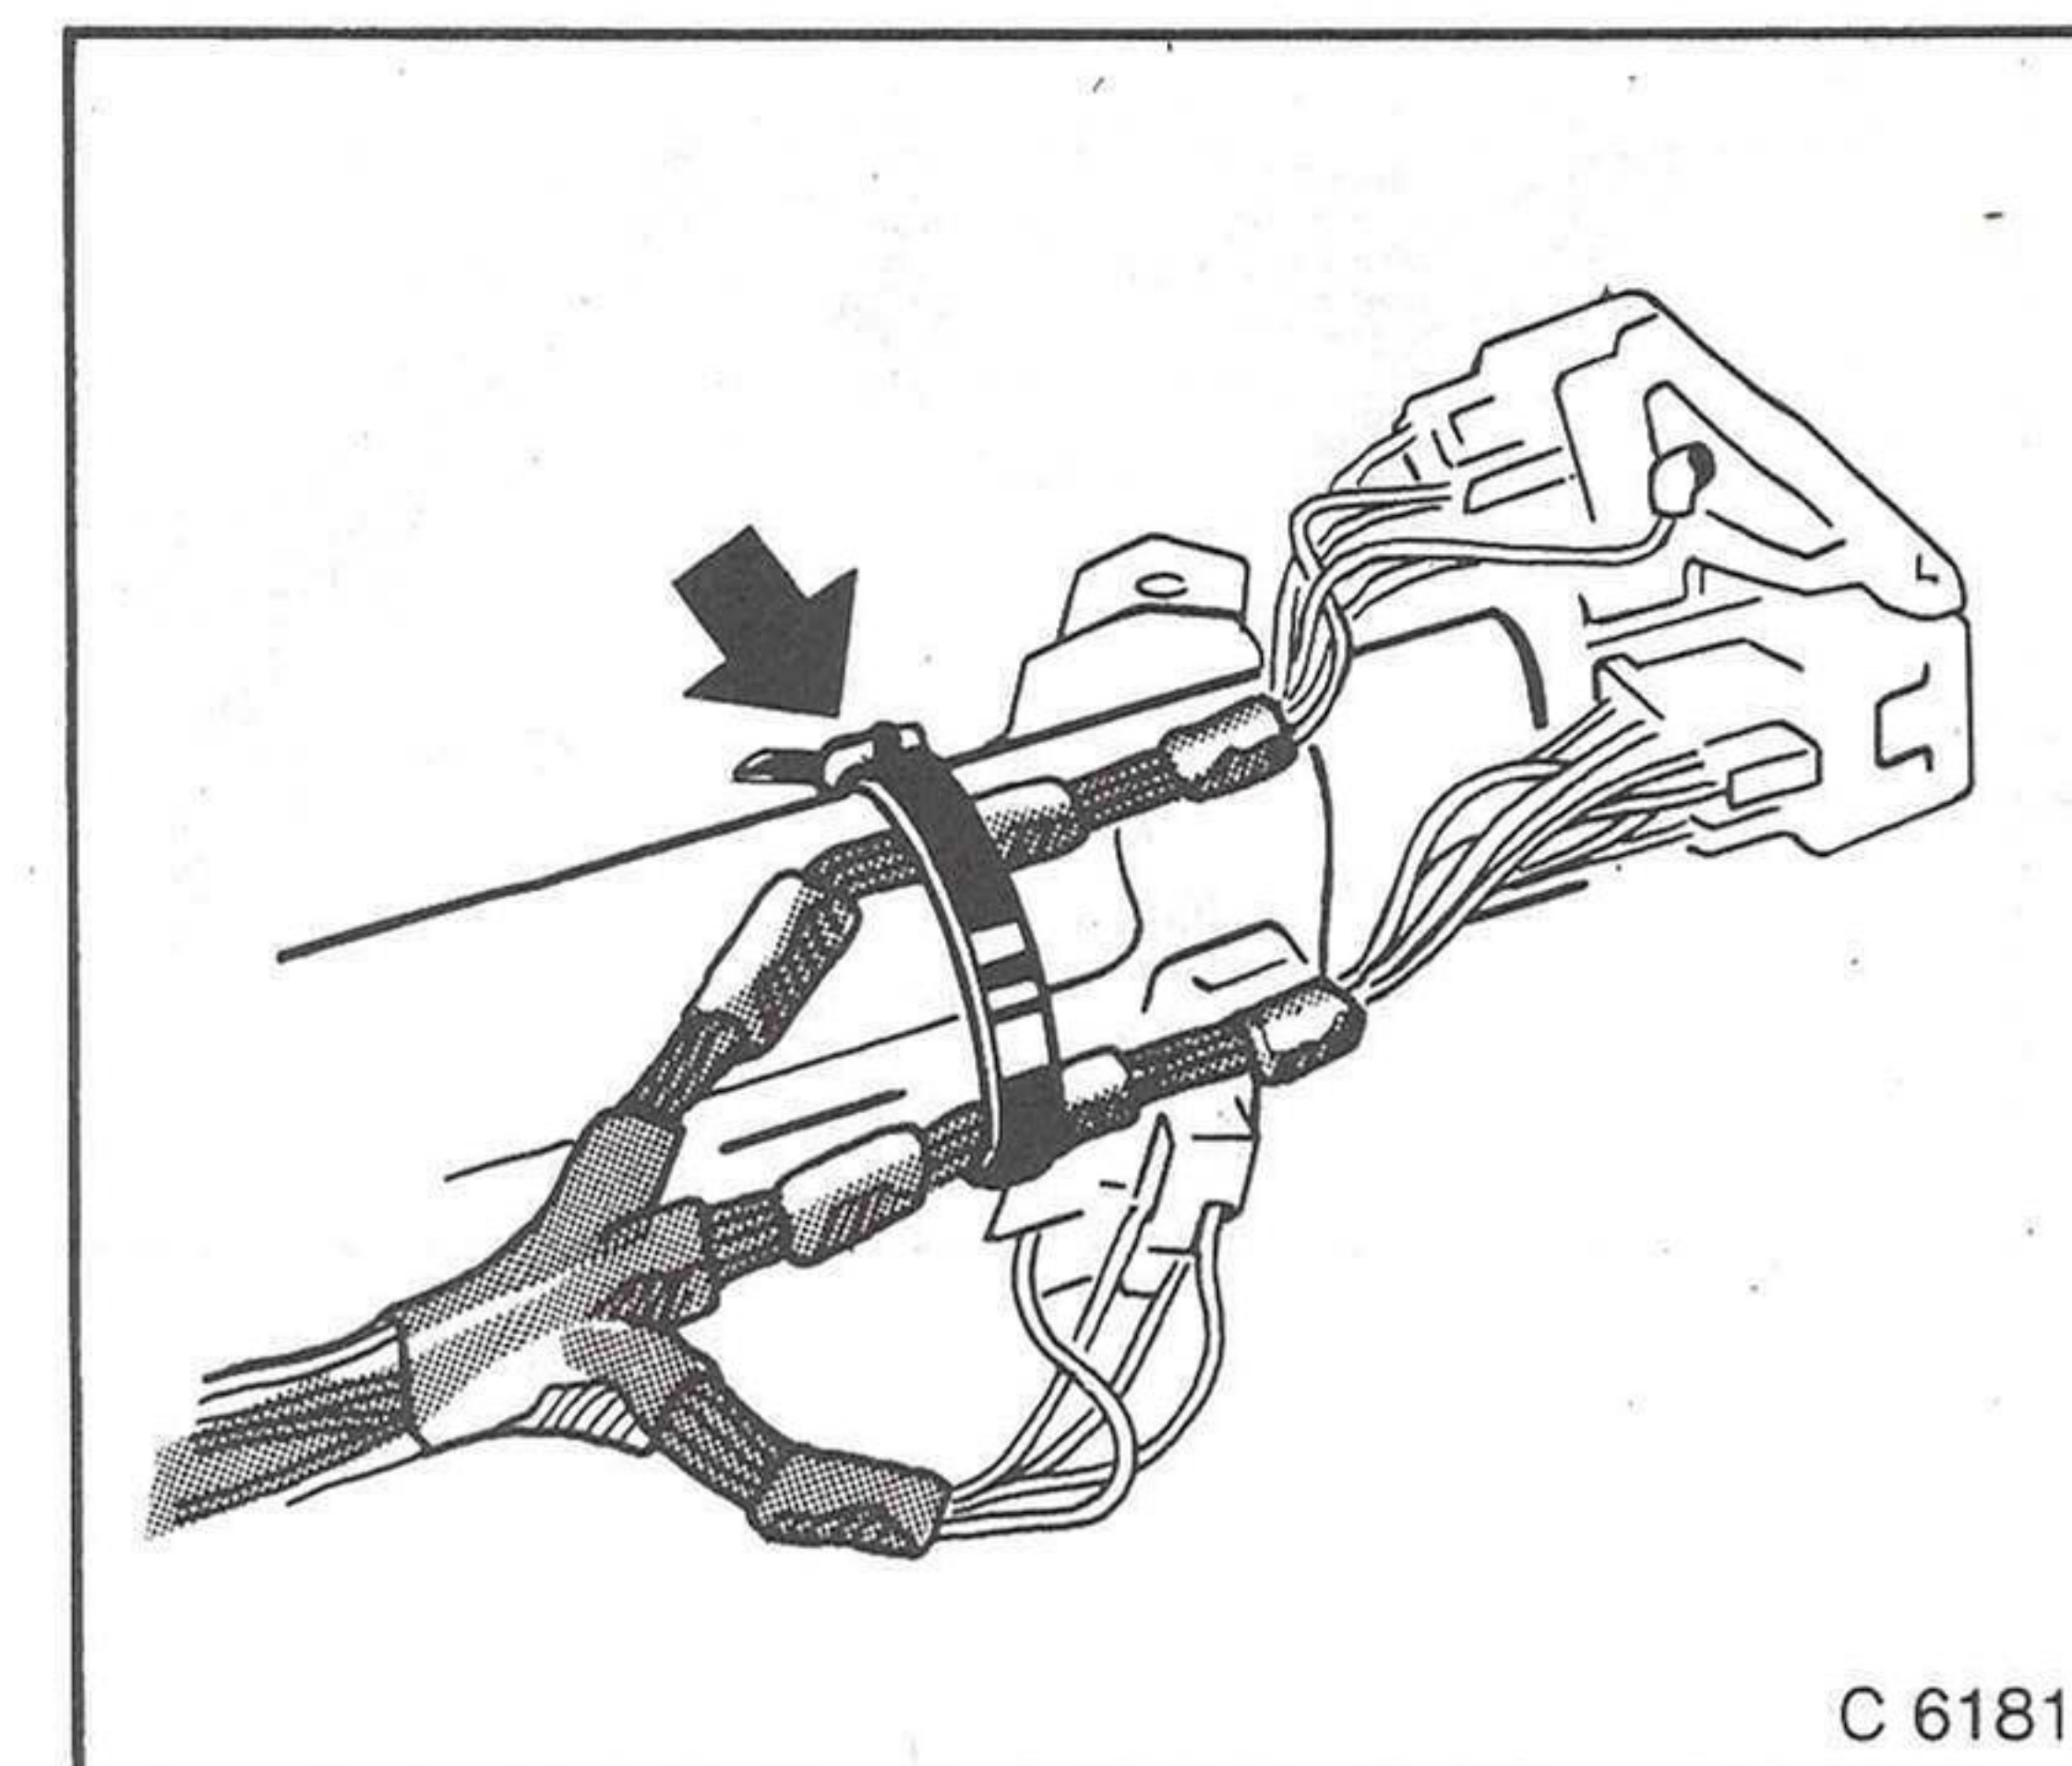
1. Kabelsatz Lenkung kann am Instrumententafel-Blech kern angehen und durchscheuern.
2. Kabelsatz Motor kann im Bereich des Anlassers am Lenkgetriebe angehen und durchscheuern.

1. Lenkstützrohrverkleidung ausbauen.

Kabelsatz Lenkung so verlegen, daß er nicht mehr am Blechkern der Instrumententafel angehen kann. Anschließend Kabelsatz mit einer Band-schleife am Lenkstützrohr festzurren - Bild C 6181.
