SUN ELECTRIC NEDERLAND B.V.

### Lek test MCS 2000

### Opsporen van lekkage bij de SUN uitlaatgastesters

### Opsporen van lekkage bij foutmelding "LEC" of "Lekkage"

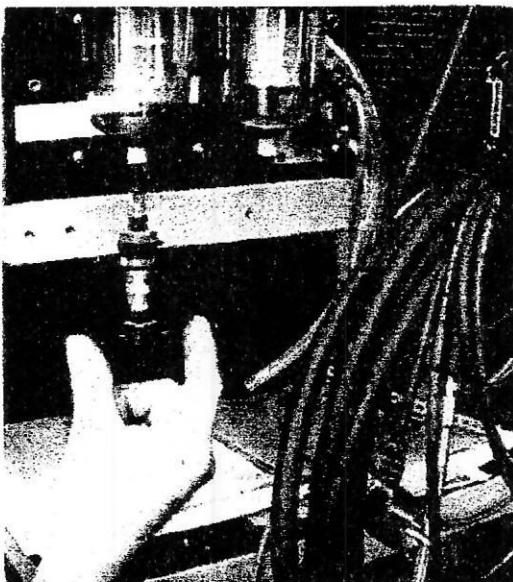
Afbeelding 1

3<sup>o</sup>: Verwijder de plastic slangetjes van het zwarte T stukje.  
Houd met duim en wijsvinger de gaatjes dicht, zie afbeelding 1 en  
voer de lektest uit.  
Komt hij nu wel door de lektest vervang dan het T stukje.

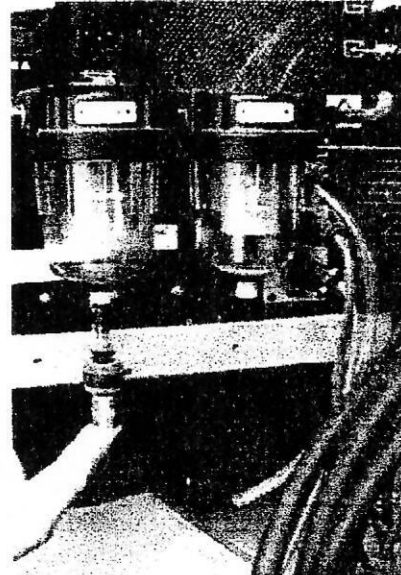
Afbeelding 2

4<sup>o</sup>: Nog lek aanwezig, verwijder dan het T stukje  
Houd je vinger op de opening en voer lektest uit. zie afbeelding 2.  
Komt hij nu nog niet door de lektest heen verwijder rode klepje en  
maak dit inwendig schoon of vervang deze. (pas op de O ringetjes).

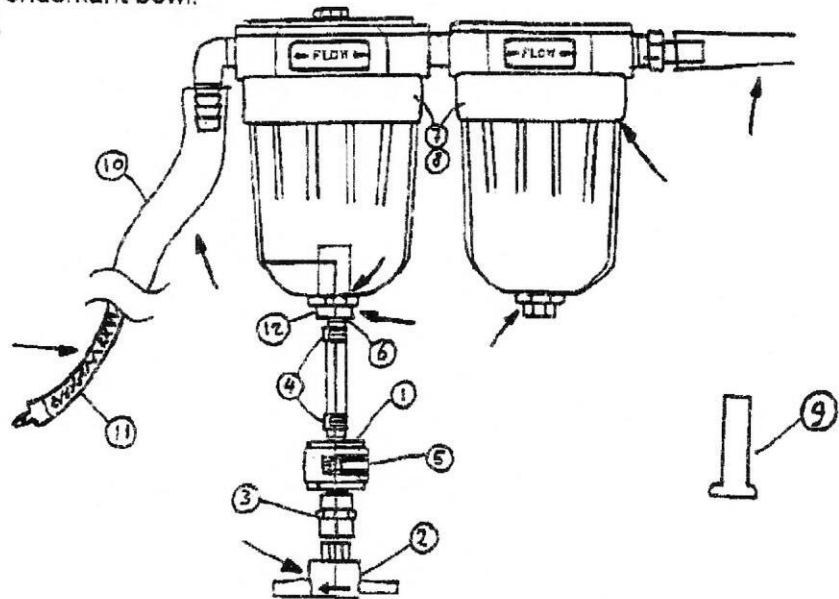
**Mogelijke lekkages (in onderstaande tekening aangegeven met een pijl):**

- A. Meestal zit het lek in de lange rubber slang (scheur in de lengterichting).
- B. Bij de non-return valve samen met de aspirator.
- C. Een niet goed gedemonteerde filterbowl (na vernieuwen filters).
- D. Rubberen ringen verdroogt of n.a.w.
- E. Meetsonde lek.
- F. Wartels niet goed aangedraaid.
- G. Scheurtjes in de plastic slangen.
- H. Pilaar schroefgat onderkant bowl.
- I. Pilaar gescheurd.

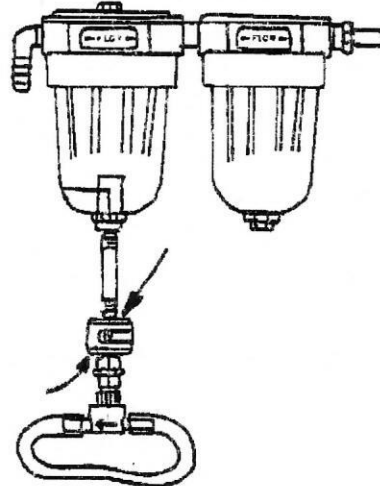
De meest voorkomende oorzaak van lekkage zit in de rode terugslagklep onderaan de eerste filterbowl (Zie pijl bij de tekening).

De rode terugslagklep kunt u schoonmaken. U demonteert de zwarte klemveer om de rode klep. Vervolgens draait u de rode terugslagklep los (bajonetsluiting). De klep kunt u uit de behuizing demonteren (LET OP de rubberen ringetjes). Na het schoonmaken van dit klepje, de klep weer monteren in omgekeerde volgorde. Monteer zwarte klemveer (Eis N.M.I.)

Is de lekkage hiermee niet opgelost dan kunt u het T-stukje doorlussen (zie tekening), **LET OP de waterafvoer**, u kunt dan onderdelen bestellen.
