SUN ELECTRIC NEDERLAND B.V.

### Lek test MCS 2000

### Opsporen van lekkage bij de SUN uitlaatgastesters

### Opsporen van lekkage bij foutmelding "LEC" of "Lekkage"

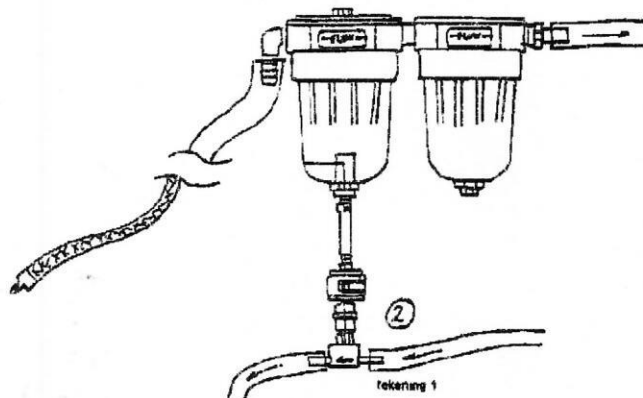
Met de viergasmeting aan een "geregelde auto" zal bij een lekkage van het meetsysteem CO<sub>2</sub> laag en O<sub>2</sub> te hoog zijn. U moet denken aan waarden van ongeveer 5-13% CO<sub>2</sub> en een O<sub>2</sub> van 2 tot 15% en bij een groot lek 20,8% O<sub>2</sub>. CO en HC dienen erg laag te zijn als de katalysator zijn werk goed doet. O<sub>2</sub> is dan 0% de katalysator heeft O<sub>2</sub> nodig om zijn werk te doen.

LET OP lekkage in het uitlaatsysteem of een slechte verbranding van de motor geven ook andere waarden meestal te zien aan een hoge O<sub>2</sub> waarde. Onderstaande procedure controleert alleen een mogelijke lekkage van de uitlaatgastester.

Ga nu om de lekkage te vinden als volgt te werk (zie tekening 1):

1. Trek de slang na het filtersysteem los van de filtersysteem uitlaat.
2. Trek slang 2 bij de aspirator los.
3. Plaats slang 2 op de uitlaat van het filtersysteem.
4. Neem het uiteinde van de dikke afwateringsslang (de wateruitlaat) en monteer deze op de dunne aansluiting van de aspirator.
5. Sluit de meetsonde uitlaat af met het meegeleverde afsluitdopje.
6. Nu is het hele meetsysteem buiten de uitlaatgastester afgedicht en is hier druk opgezet. Luister nu naar gesis, hier zit de lekkage (zie tekening 2) bij geen lekkage knalt het afsluitdopje eraf.

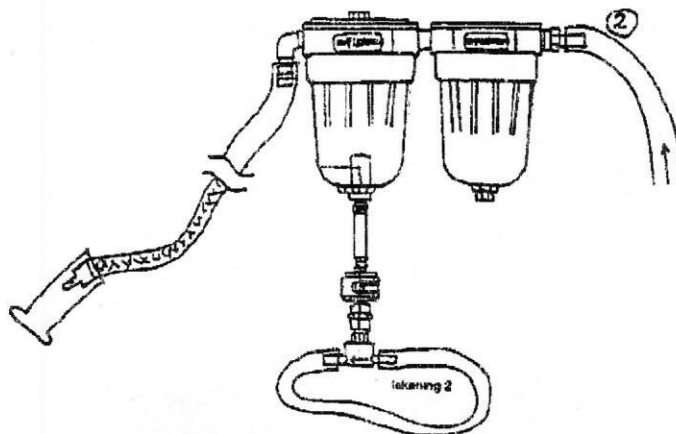
- A. Meestal zit het lek in de lange rubber slang (scheur in de lengterichting).
- B. Bij de non-return valve samen met de aspirator.
- C. Een niet goed gedemonteerde filterbowl (na vernieuwen filters).
- D. Rubberen ringen verdroogt of n.a.w.
- E. Meetsonde lek.
- F. Wartels niet goed aangedraaid.
- G. Scheurtjes in de plastic slangen.
- H. Pilaar schroefgat onderkant bowl.
- I. Pilaar gescheurd.
