Fahrzeug-Typ:  OMEGA	<b>TECHNISCHE INFORMATION</b> Adam Opel Aktiengesellschaft Rüsselsheim Kundendienst Produktinformation						TI-Nummer TI-C-48	Baugruppe <b>A - 45</b>
							Datum <b>Mai 1987</b>	
							Blatt <b>1</b> von <b>1</b>	
Bereiche	Inhaber	KD-Leiter	Verkaufsleiter	Teile-Leiter	Gewährleistung	Meister	KD-Berater	Mechaniker
Sichtvermerk/Datum

Betrifft: Geschlossene Luftschlitze in Frontverkleidung

Fahrzeuge: OMEGA, mit Motoren C 20 NE, 20 SE mit AT-Getriebe, 23 YD, 23 YDT;  
mit Klimaanlage und/oder mit Anhängerzugvorrichtung

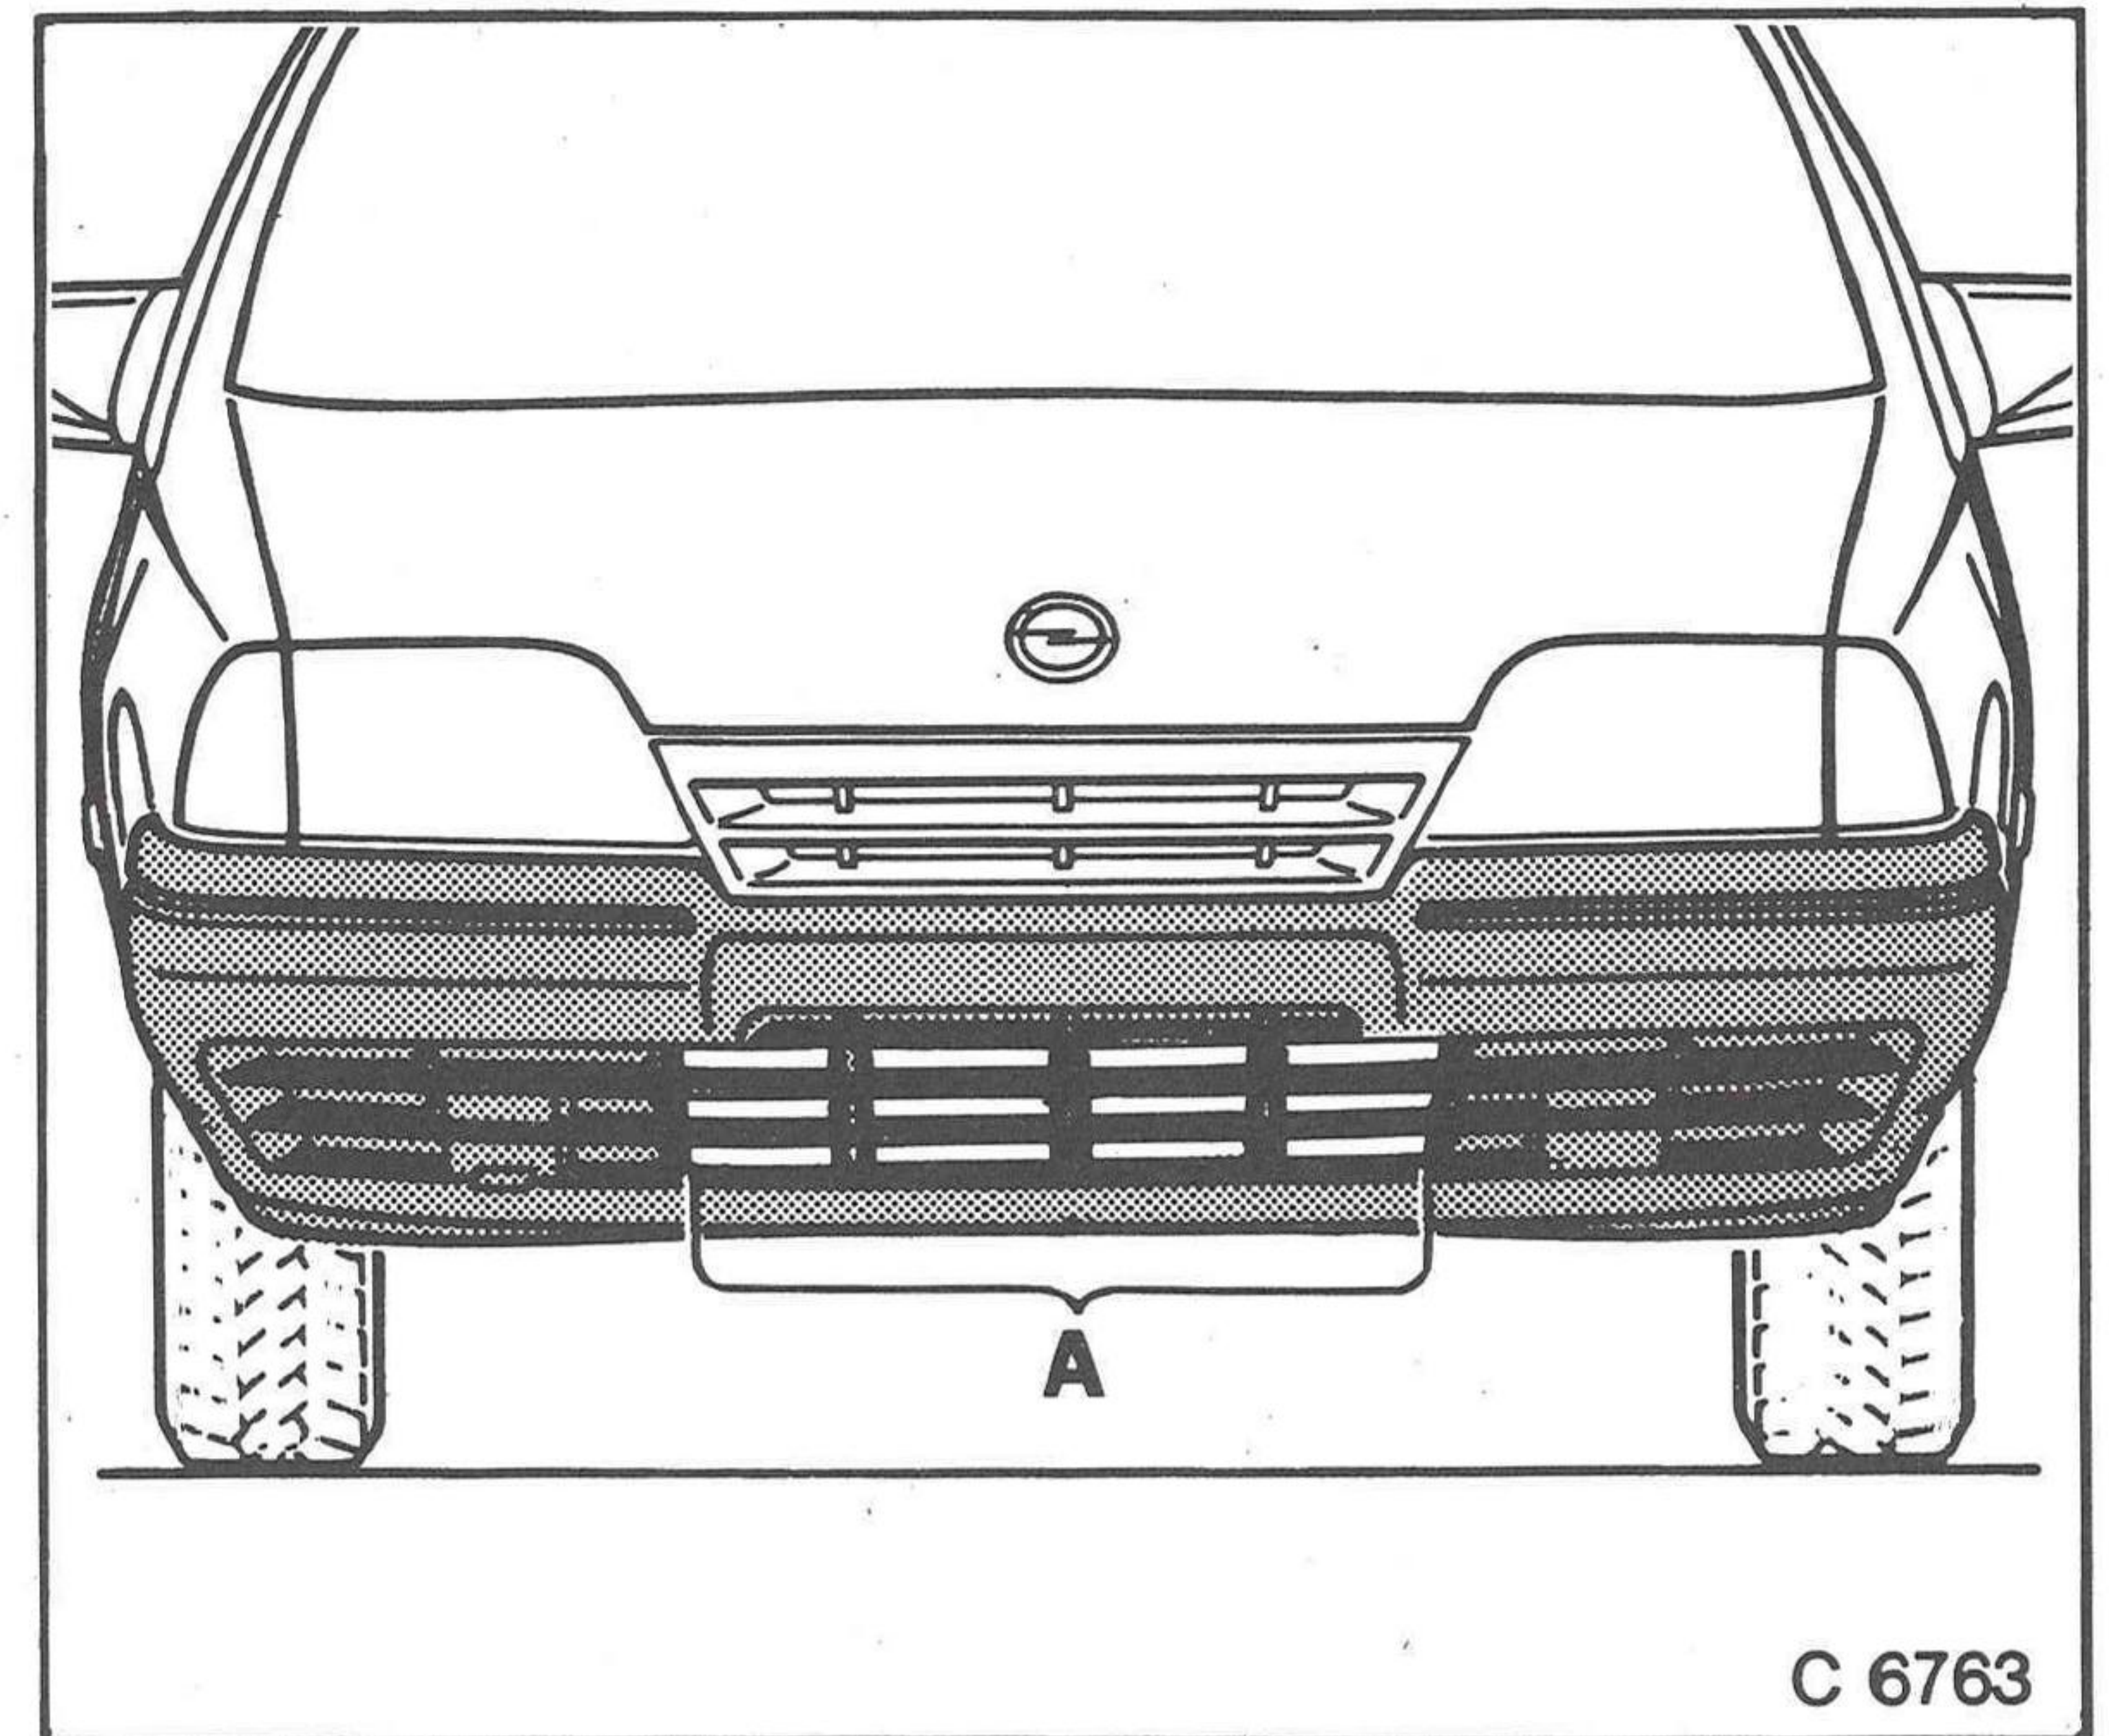
C 6763

Bei Fahrzeugen in obiger Ausstattung müssen die Luftschlitze "A" in der vorderen Frontverkleidung offen sein.

Anlässlich des nächsten Werkstatt-Aufenthaltes ist zu prüfen, ob Frontverkleidungen mit offenen Luftschlitzen eingebaut sind. Falls erforderlich, sind die Frontverkleidungen gegen eine offene Ausführung auszutauschen.
